TN5008A-B 音響主機

導航圖資更新步驟說明

適用車型：TL TUCSON

TN5008A-B 音響主機導航圖資更新說明

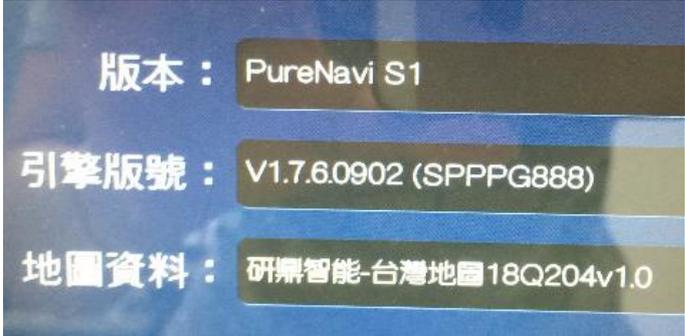
<p>1</p>	<p>檢查導航系統圖資版本： 進入導航系統畫面後，點選主選單，再選擇選單中的「檢視」→「版本訊息」查看版本資訊。 若地圖版本不是 18Q204v1.0 與引擎版號不是 V1.7.6.0902(SPPPG888)則可進行更新，但若為 18Q204v1.0 與 V1.7.6.0902(SPPPG888)版本，則已是最新版本，無需更新。</p>

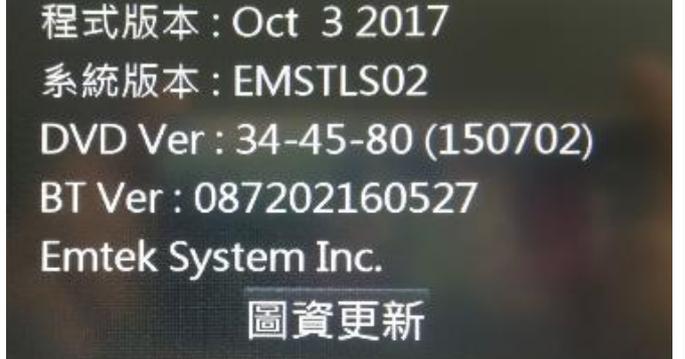
<p>2</p>	<p>檢查系統版本： 進入系統點選「設定」→「系統設定」→「程式版本」查看程式版本是否為 Oct 3 2017，若為不是則進行更新，若為 Oct 3 2017 版本則已最新版本，無需更新。</p>

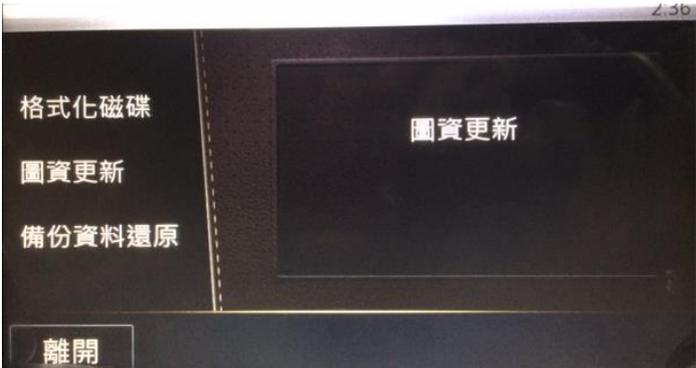
<p>9</p>	<p>進行 USB 圖資更新動作：</p> <ol style="list-style-type: none"> 1. 至車上，將製作完成之 USB 隨身碟插入到音響主機下方的 USB 插槽中。 2. 啟動電源，開啟音響主機。 3. 點選「設定」→「系統設定」→「程式版本」→「圖資更新」。 4. 在圖資更新畫面點選左邊的「圖資更新」按鈕，系統將自動重新開機，以進入更新程序。

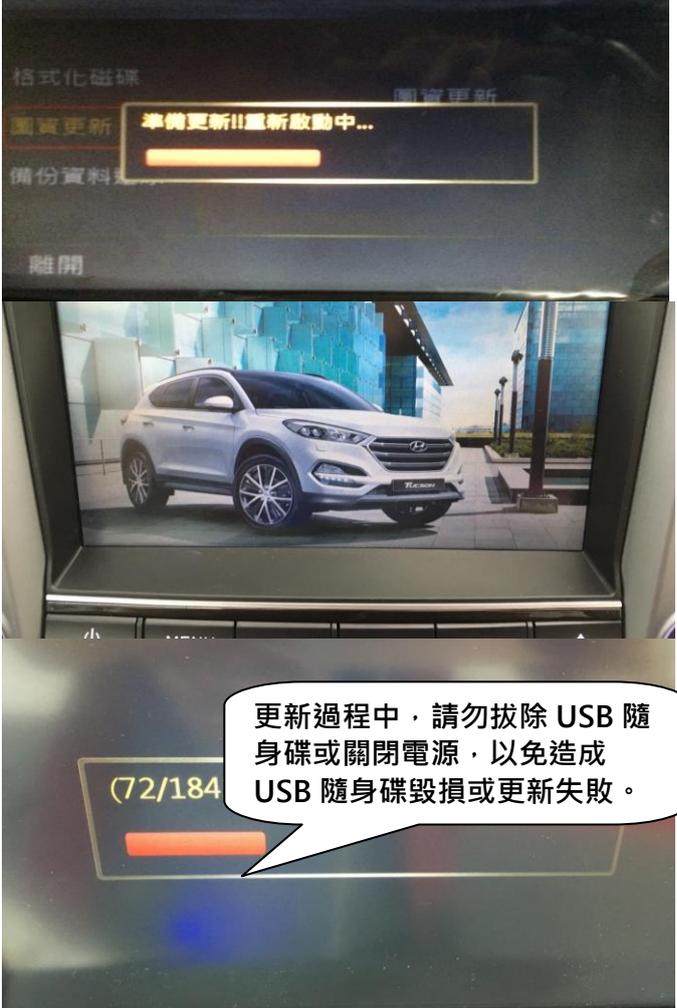
<p>10</p>	<p>系統自動啟動後，會自動進入更新畫面並自動更新。</p> <p>※若系統卡在開機 LOGO 而無法自動重新開機，請點選螢幕任一位置或重新斷電啟動。</p> <p>※若是系統啟動無法進入更新畫面，則請檢查 USB 隨身碟製作是否有誤或是關機重新啟動並重試一次。</p> <p>※圖資更新過程中，請勿拔除 USB 隨身碟或關閉電源。</p> <p>等待時間大約 5 分鐘，請耐心等待。</p> <p>※若在更新的過程中，移除 USB 隨身碟會導致更新失敗並造成導航系統無法使用，請謹慎操作。</p>

<p>The image shows the car's infotainment screen during a map update. At the top, there are menu options: '格式化磁碟', '圖資更新', '備份資料', and '離開'. A progress bar is visible with the text '準備更新!!重新啟動中...'. Below the screen, a white speech bubble contains the warning: '更新過程中，請勿拔除 USB 隨身碟或關閉電源，以免造成 USB 隨身碟毀損或更新失敗。'. At the bottom left of the screen, the progress is shown as '(72/184)'.</p>
<p>11</p>	<p>更新完成後，系統會自動重新開機，在開機完成後，請關閉電源並移除 USB 隨身碟，待 10 秒後再重新啟動系統，即完成更新動作。</p> <p>※若更新後，導航系統無法正常運作，則請重新製作 USB 圖資更新碟並重新更新。</p>	
<p>12</p>	<p>更新完成與移除 USB 隨身碟後，請務必再次關閉車上電源，待 10 秒後再重新送電。</p>

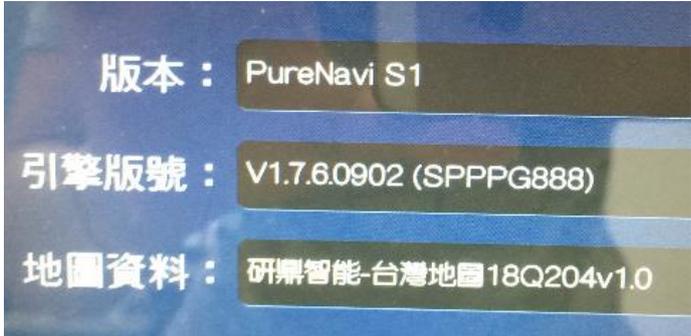
<p>13</p>	<p>檢查導航系統圖資版本： 進入導航系統畫面後，點選主選單，再選擇選單中的「檢視」→「版本訊息」查看版本資訊。 若地圖版本為 18Q204v1.0 與引擎版號為 V1.7.6.0902(SPPPG888)，則表示圖資更新成功。</p>

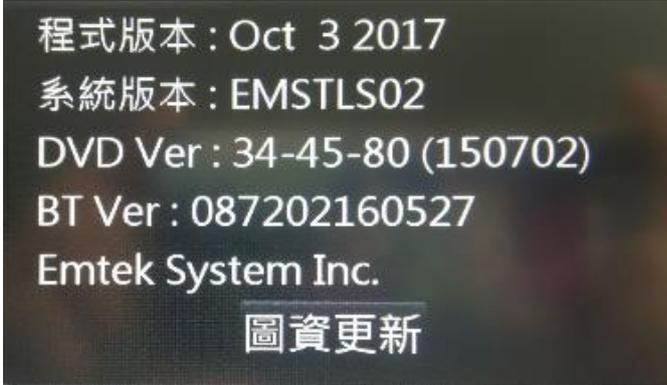
<p>14</p>	<p>檢查系統版本： 點選「設定」→「系統設定」→「程式版本」查看程式版本是否為 Oct 3 2017</p>
